# Entwicklungsschritte im Lawinenverbau: gelöste und offene Fragen aus Sicht SLF / EKLS

17. November 2022 Verankerung mit Geotextilien - Fachtagung FH GR

WSL-Institut für Schnee- und Lawinenforschung SLF

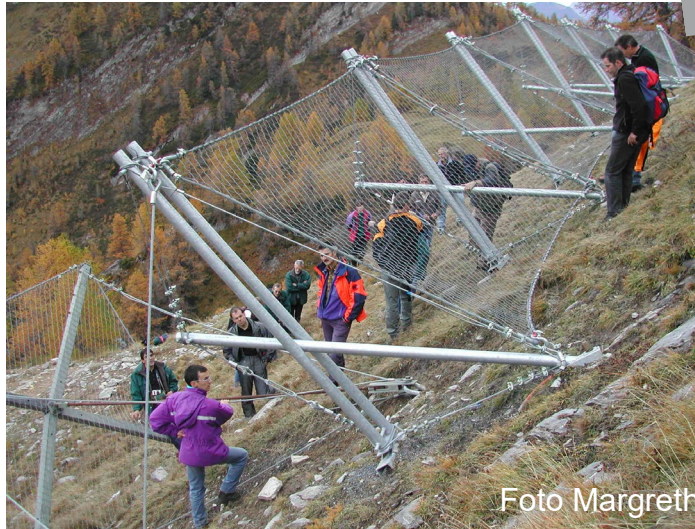
Prüfung Oberbau  
und Verankerung

Feldversuch  
System X-Cross

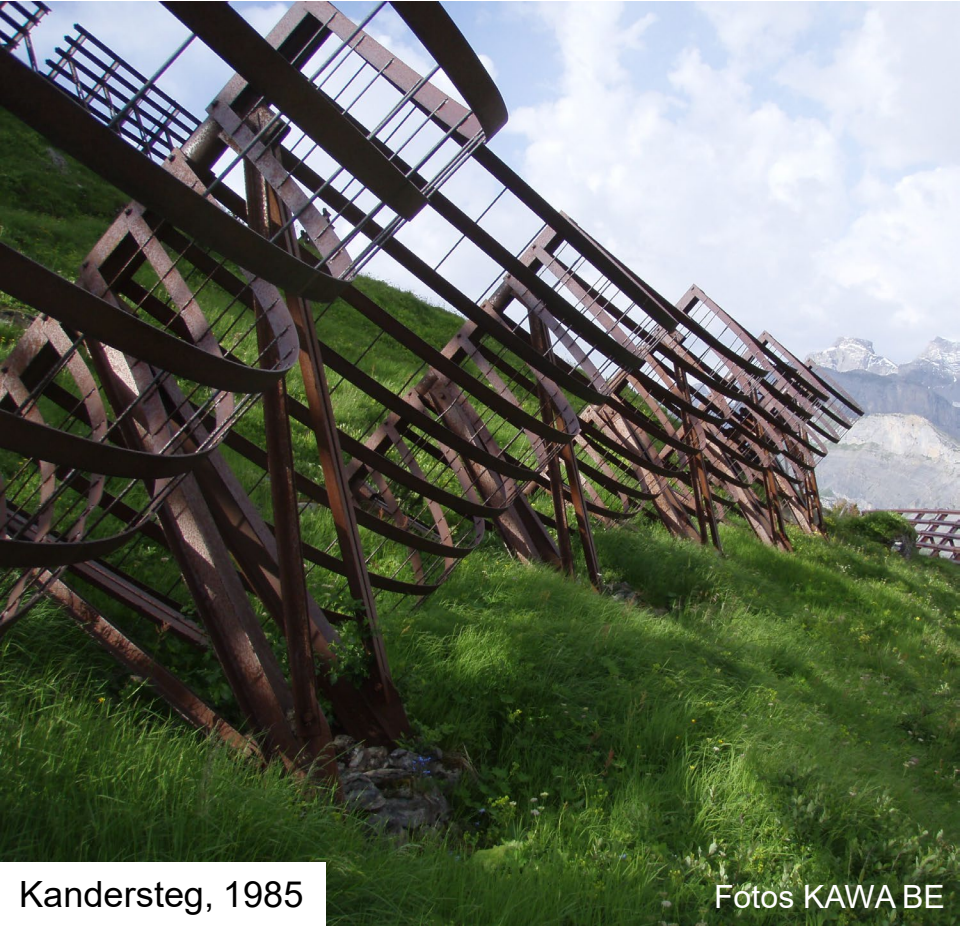
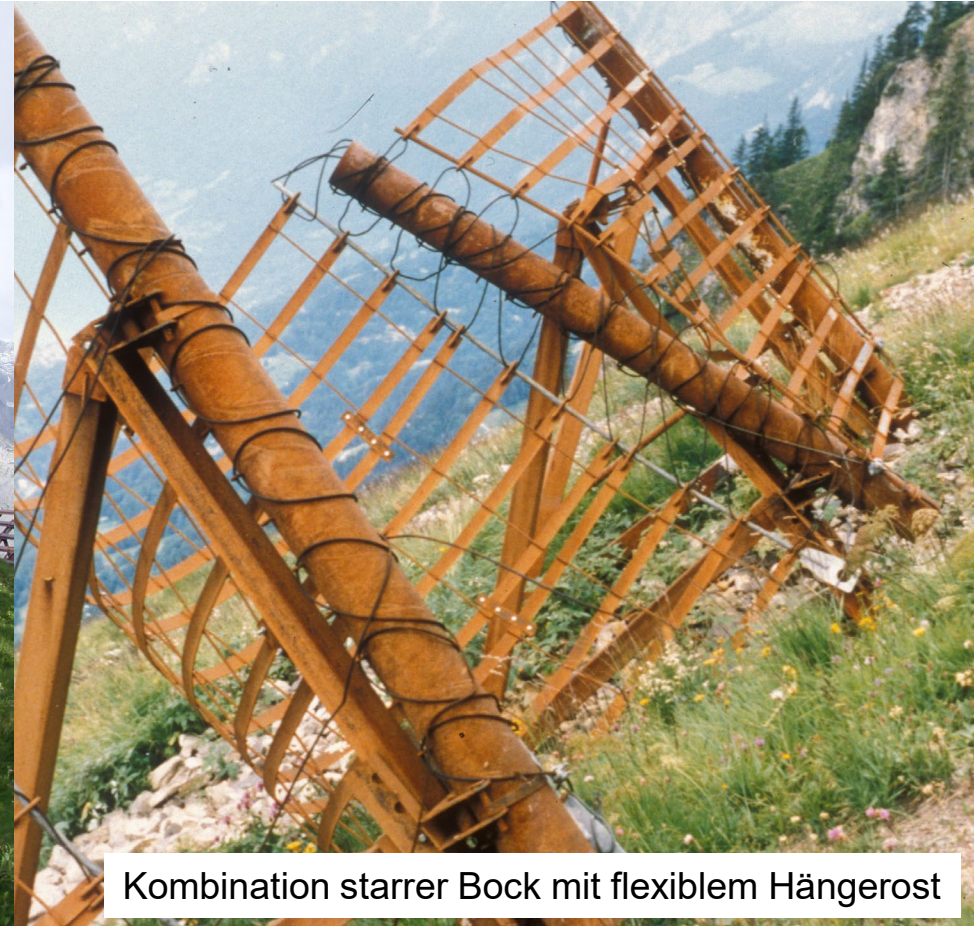
# Typenprüfung Stützwerk VonRoll-Fromm 1986: abgelehnt

Kandersteg, 1985

Kombination starrer Bock mit flexiblem Hängerrost

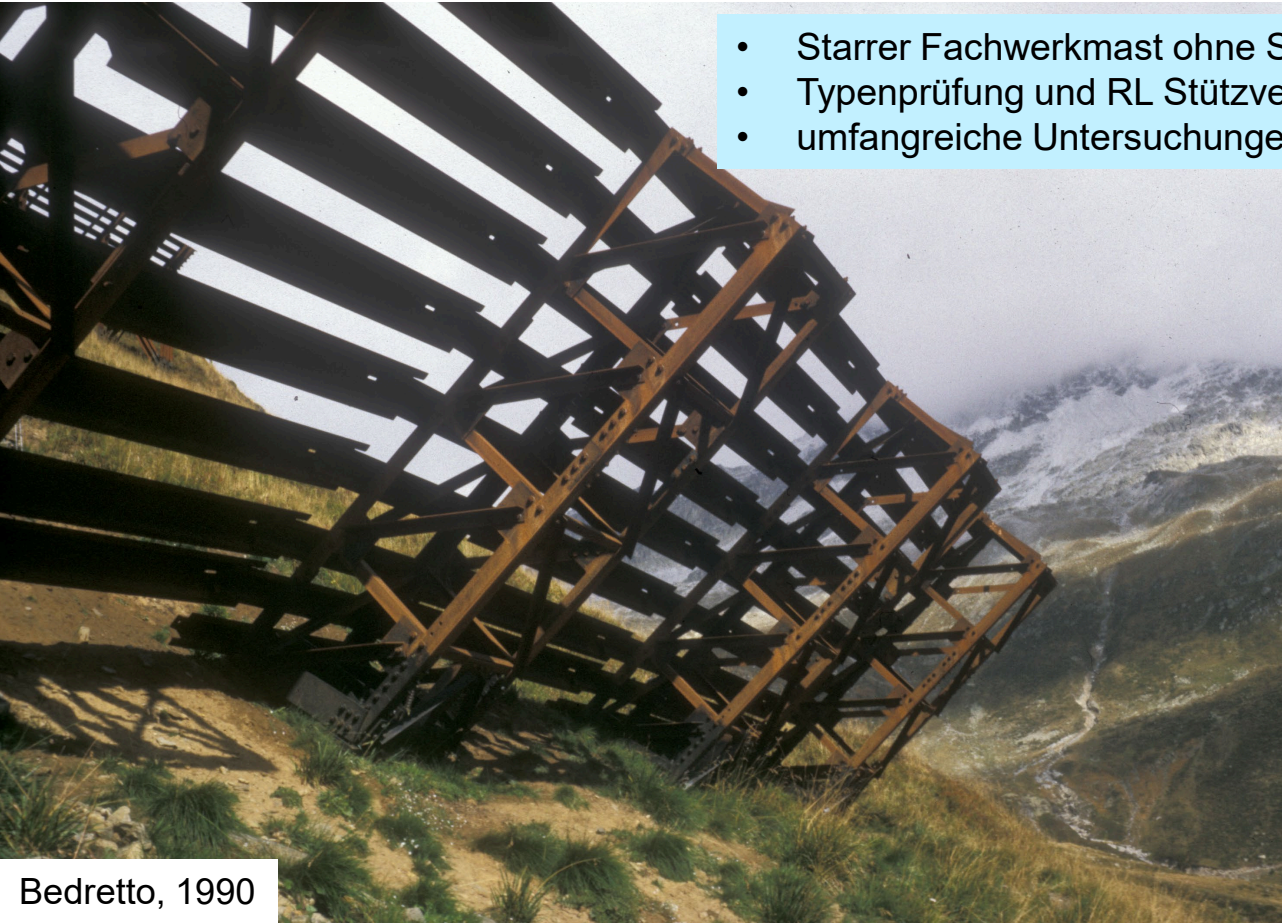
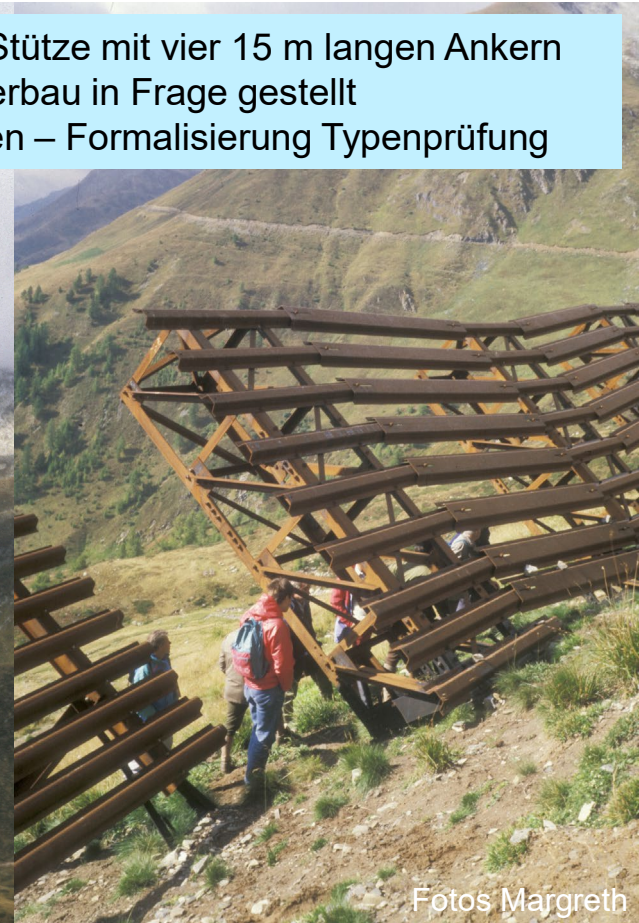
# Typenprüfung Stützwerke TENSOL-Uctum 1988 - abgelehnt

- Starrer Fachwerkmast ohne Stütze mit vier 15 m langen Ankern
- Typenprüfung und RL Stützverbau in Frage gestellt
- umfangreiche Untersuchungen – Formalisierung Typenprüfung

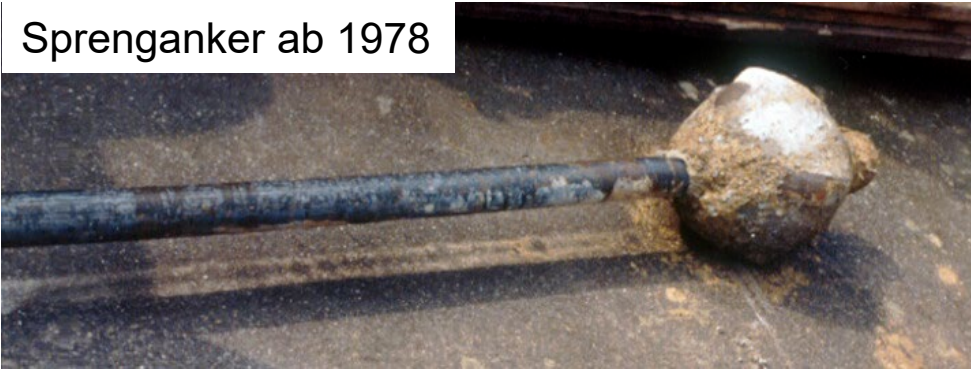
Sprenganker ab 1978

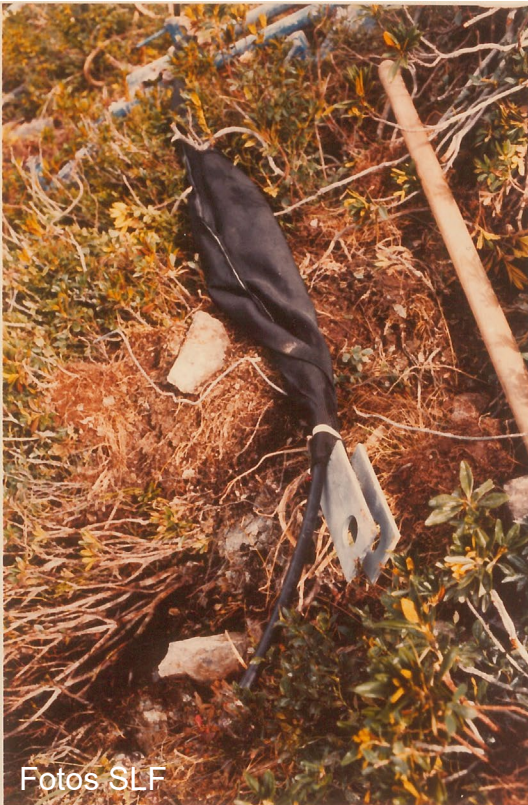
Bild 1: Anker der Firma Injectobohr mit Hüllsack, Schlauch zum Verpressen der Zementmilch und Ankerstab.

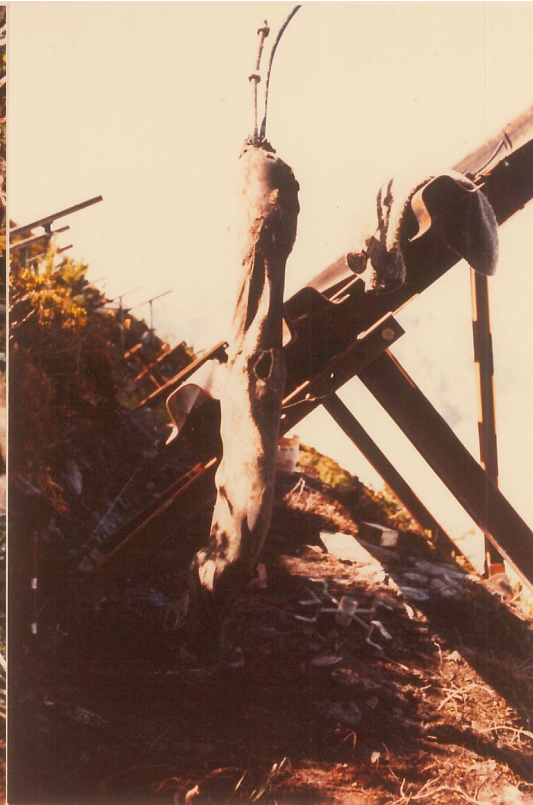
Bild 2: Injectobohr-Anker des Versuchs 1 nach dem Herausziehen. Es gibt keinen Verbund zwischen dem glatten Sack und dem umliegenden Boden.

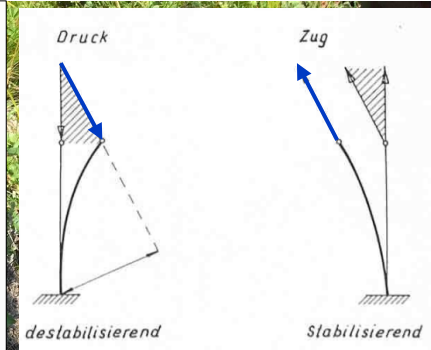
- zu optimistische Einschätzung Tragverhalten Mikropfahl
- Knickschutzrohr 1 m
- zahlreiche ausgeknickte Mikropfahlfundationen

Dickru, Les Diablerets:  
Fundation mit 1 Mikropfahl

Voest-Alpine, Bedretto:  
Fundation mit 1 Mikropfahl

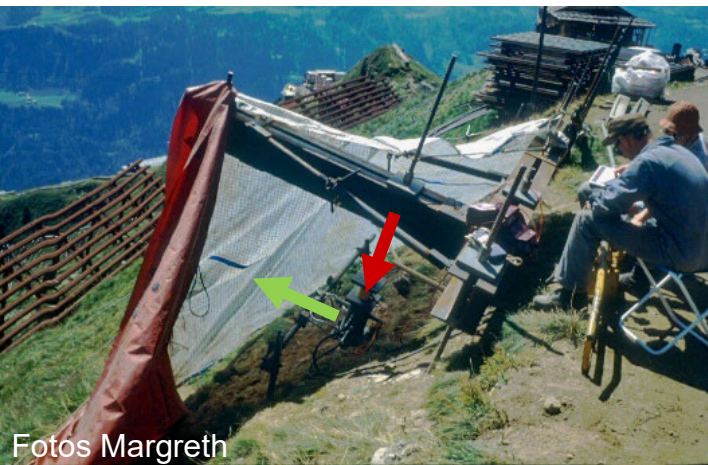
# SLF Ankerversuche Vallascia 1992-1994: Mikropfahl + Querkraft

Zusatzanker Vallascia, Airolo

## Horizontale Bruchlast eines freistehenden Mikropfahles $H_f$

- Horizontales Gelände:  $H_f = 80-100$  kN
- 45° geneigtes Gelände:  $H_f = 5-8$  kN!
- Zusatzanker erforderlich!
- Entwicklung Riegeltyp (Mikropfahl + Zusatzanker)

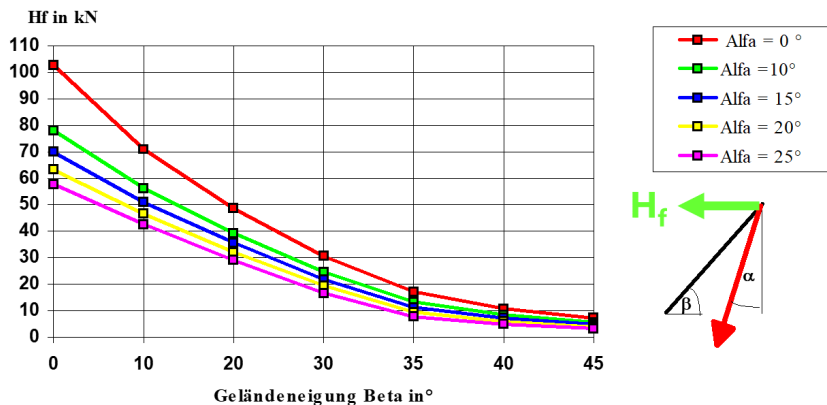
Horizontale Bruchlast  $H_f$  eines Mikropfahles in Funktion der Geländeneigung  $\beta$  und der Pfahleneigung  $\alpha$

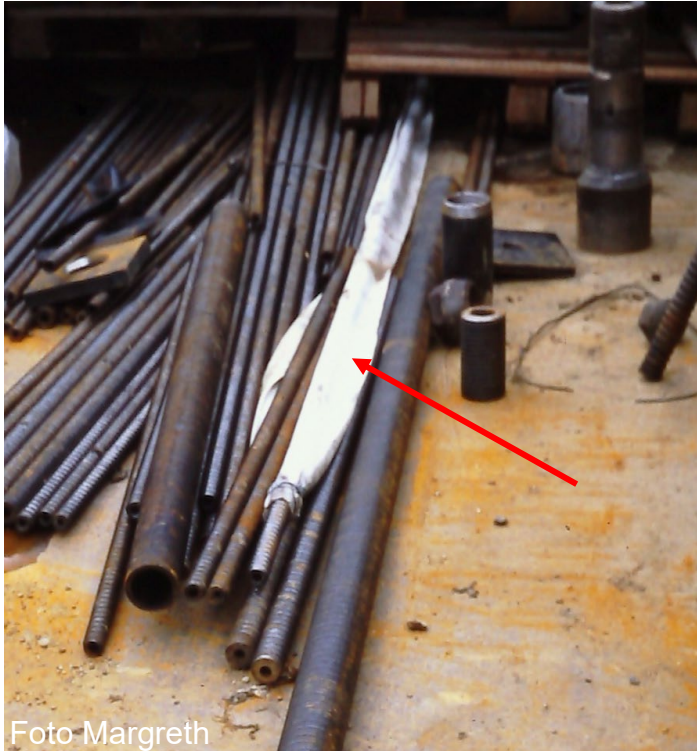
Vallascia, Airolo (21./22.9.1993): Zugversuch Titan 30/11 mit und ohne Sack (dichtes Geotextil + Nachverpressung), Bohrtiefe 4.0 m

Siltiger Kiessand (nicht bindiger Boden, keine Blöcke): Tragfähigkeit mit Sack 18% kleiner

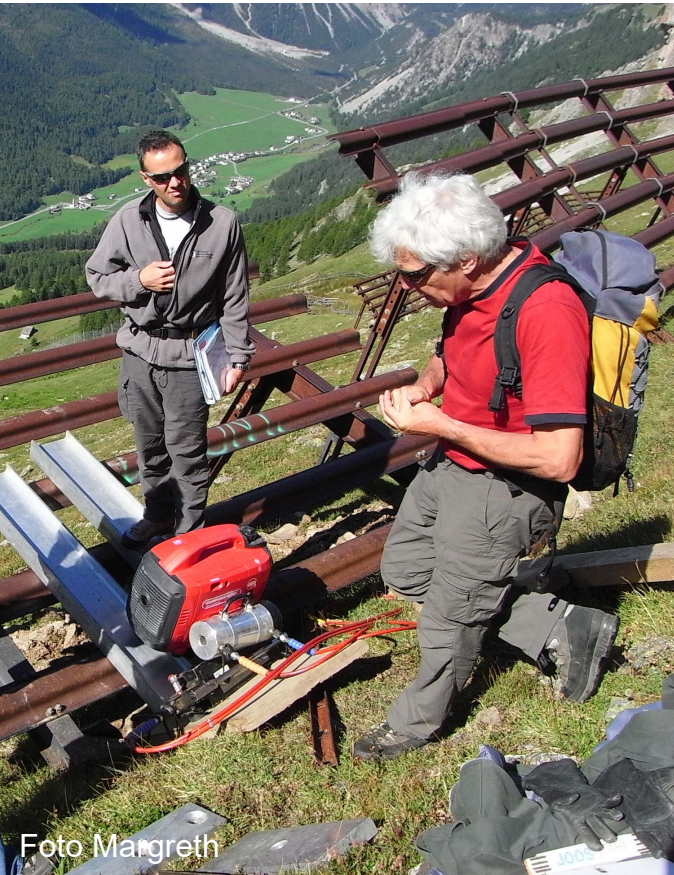
- Traglast der 20 jährigen Anker ähnlich wie neue Anker
- 15% der eingebauten Anker sind **Ausreisser**: ungenügende Traglast
- Ausgegrabene **alte Anker**: schlecht zentriert, unnötiger Strumpf, Vermörtelung meist gut, teilweise schlechter Verbund
- **Ankerprüfungen** / Zugproben sehr wichtig

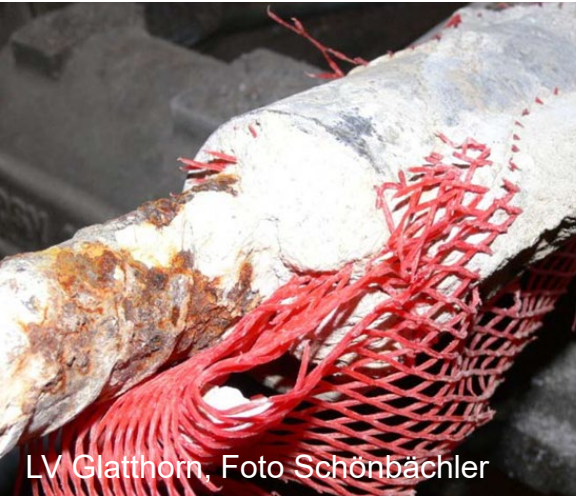
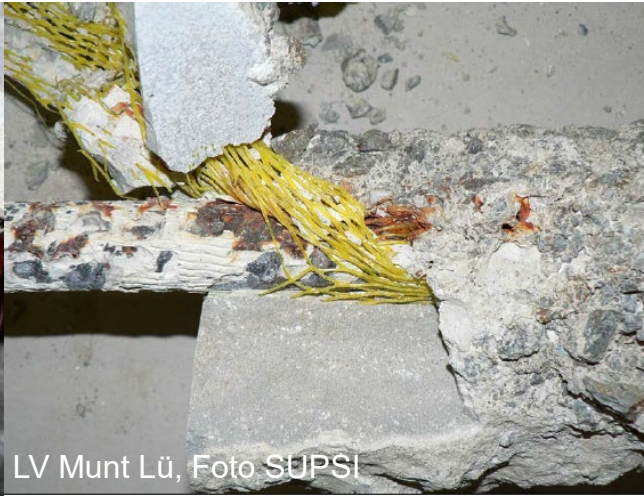
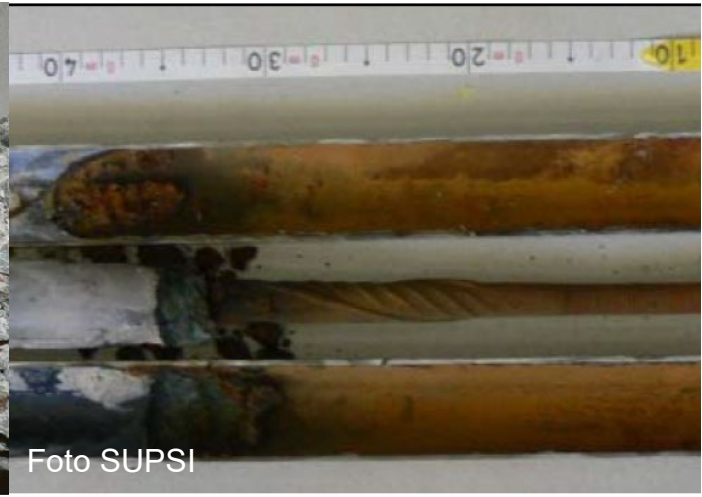
- **Wo Mörtelsäule vorhanden: Korrosion klein**, keine Abnahme der inneren Tragfähigkeit
- **Ankerstrümpfe** grosser Schwachpunkt: Bildung von Mörtelmantel verhindert
- **Fehlende Zentrierung** der Anker: keine regelmässige Mörtelummantelung
- Nicht fachgerechte Injektionen: **fehlende Mörtelummantelung**

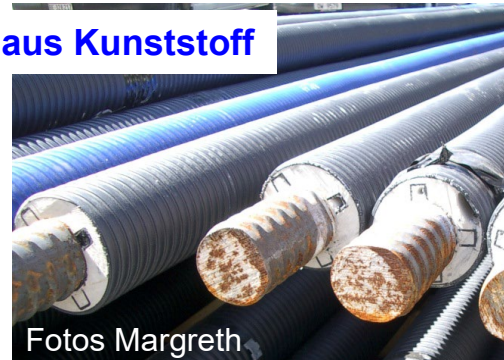
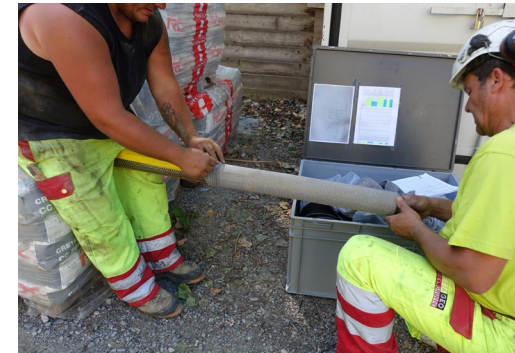
# Korrosionsschutz Anker – entspricht nicht SIA-Norm 267

- **Richtlinie Stützverbau (2007): Abrostungszuschlag** von + 2 mm pro Oberfläche und **Mörtelmantel > 20 mm** ≠ Anforderungen SIA 267!
- Verbesserte Schutzstufe 1: Mörtelmantel schützt Ankerstab
- **Abrostungszuschlag**: robuste Methode mit der auch Unsicherheiten in Bemessung abgedeckt werden → Lochfrasskorrosion bleibt problematisch.
- **Schutzstufe 2**: Anwendung im Lawinenverbau schwierig, nur dort, wo hohe Korrosion wahrscheinlich → kritische Streuströme (z.B. Bernina-Bahn)
- **Einsatz Ankerstrümpfe**: wichtig, dass **Mörtelumhüllung gewährleistet** ist (Anker → Abstandhalter → Streckmetallrohr → Strumpf → Bohrlochwand)

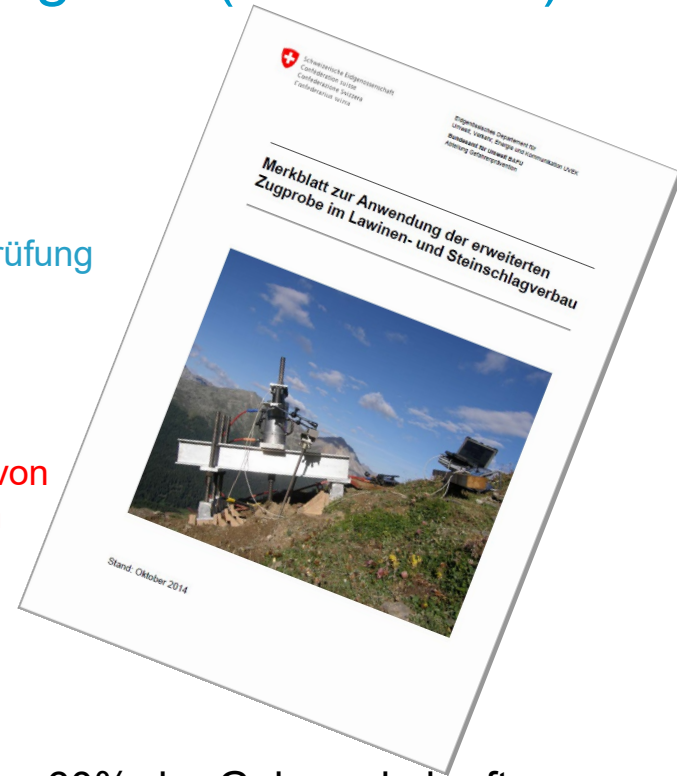
Zugprobe → Qualitätsprüfung von Bauwerksankern

- Entwicklung **Prüfverfahren mit reduzierter Prüfkraft** von ca. 60% der Gebrauchskraft
- Vergleich Resultate Zugprobe mit **Referenzkurve** von Anker, der bis Bruch belastet wurde
- Einfache Durchführung, keine Schädigung Bauwerksanker (insb. Mörtelsäule)

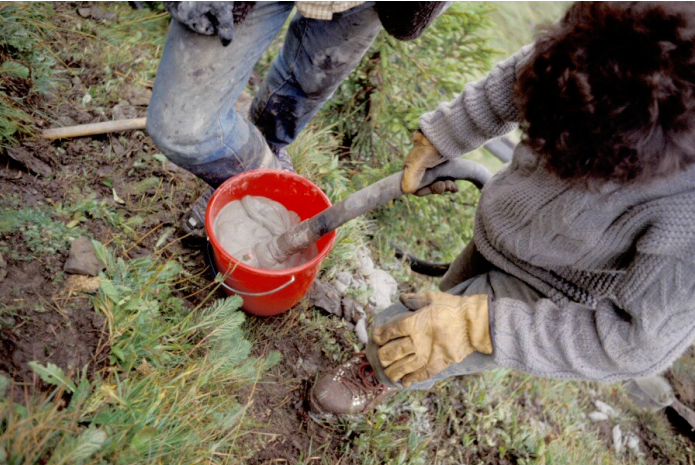
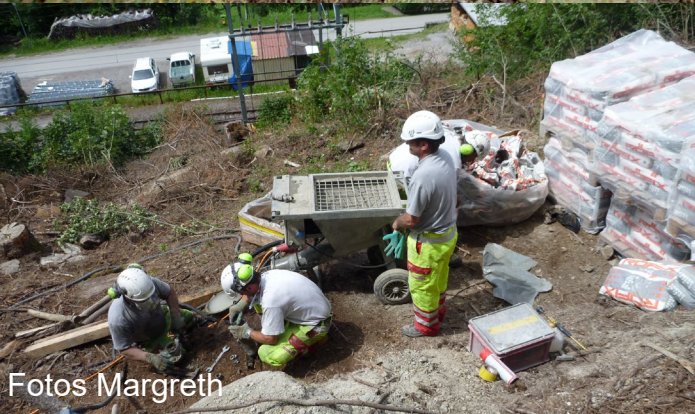
# Erforderliche Anforderungen an Ankermörtel? EKLS Projekt EMPA / SLF 1992 - 1996

## Ankermörtelprüfungen und Grenzwerte

Eignungsprüfung
Druckfestigkeit 7d	$F_c > 22 \text{ N/mm}^2$
Druckfestigkeit 28d	$F_c > 35 \text{ N/mm}^2$
Frostbeständigkeit	Hoch FS > 1.5
Elastizitätsmessung nach 28d	$E < 25'000 \text{ N/mm}^2$
Schwinden nach 28d	$\epsilon_{CS} < 2.0 \text{ ‰}$
Häufigkeit der Prüfung und Kontrollintensität	Alle 3 Jahre
Herstellung Probekörper	Labor
	Zulassung – Typenli <a href="http://www.umw.schweiz.ch/typenpr">http://www.umw.schweiz.ch/typenpr</a>

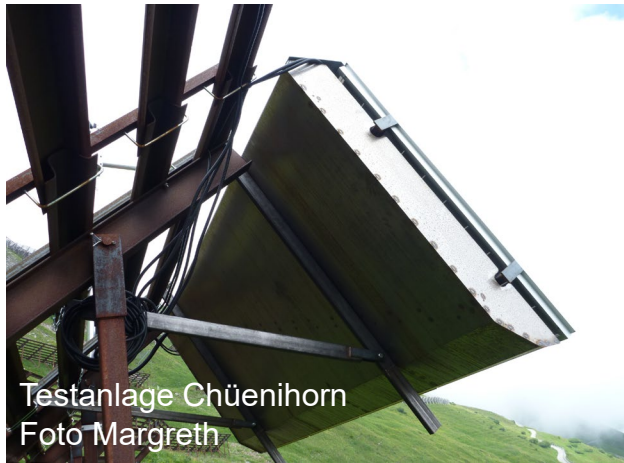
Testanlage Chüenihorn  
Foto Margreth

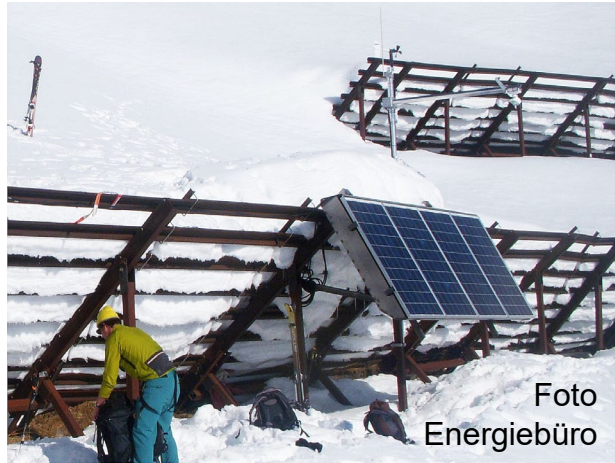
# Solaranlagen auf Lawinenerverbauungen: EKLS-Merkblatt, 2012

Foto  
Energiebüro

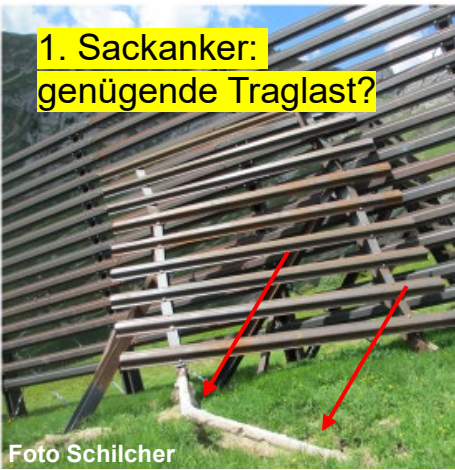
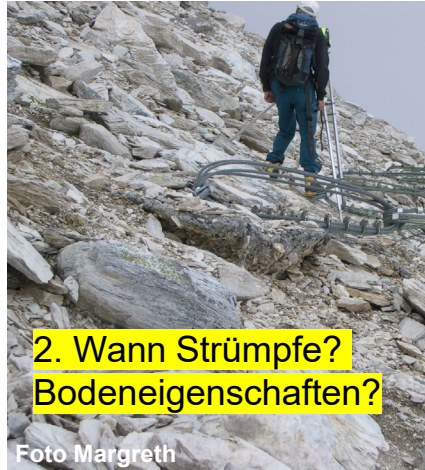
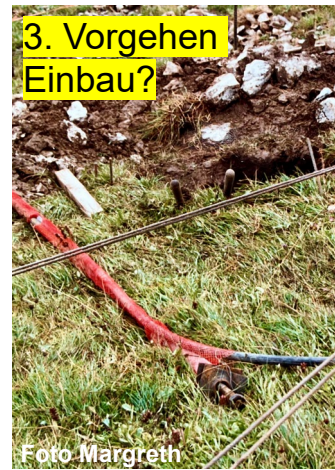
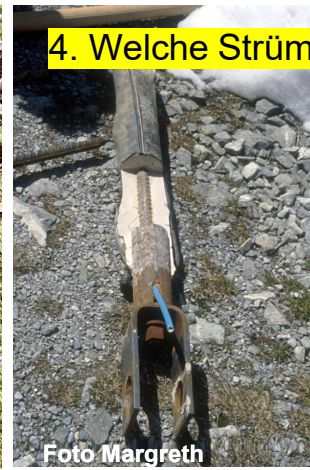
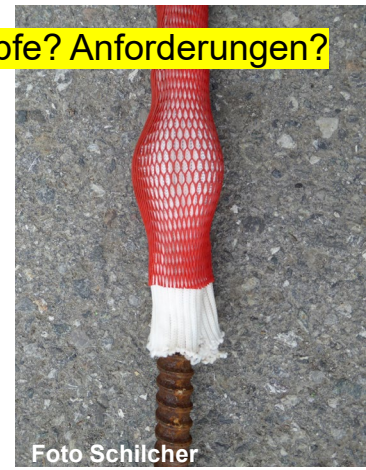
# Wünsche EKLS hinsichtlich Abschluss vom Projekt Ankerstrümpfe

- Klare Kriterien für die Anwendung von Strümpfen bei Verankerungen im Lawinen- und Steinschlagverbau.
- Bestimmung der Anforderungen an Geotextilien - Typenprüfung eher Nein (?).
- Checkliste: Vorgehen bei grossen Mörtelverlusten, damit tragfähige Verankerungen erstellt werden können.
- Schlussbericht EKLS Projekt «Ankerstrümpfe» erstellt → **Merkblatt für Praxis**
